Oggetto: Supporti di rulli per serrande con sistema di traslazione per albero e sistema fisso.

-----  
**PROVA DI FLESSIONE**

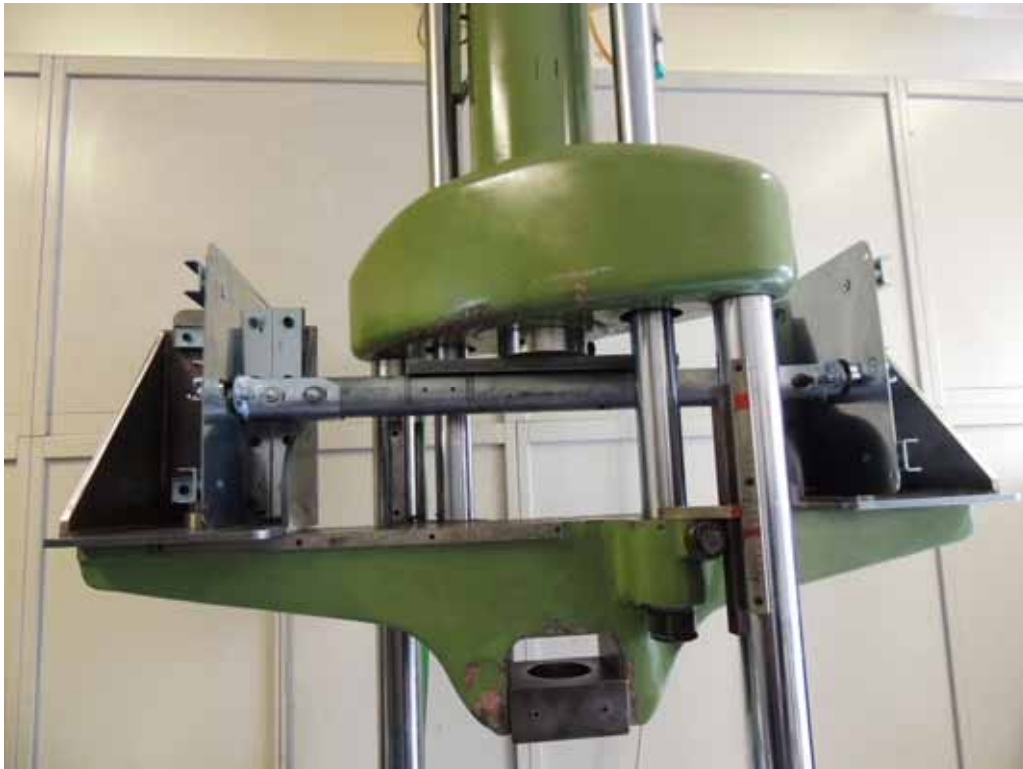
Foto N°1 – Guida esterna – Albero Ø 60 mm – Inizio prova

**PROVA N°1 – GRAFICO N°1 (foto N°1)**

**SISTEMA CON GUIDA ESTERNA – Albero Ø 60 mm**

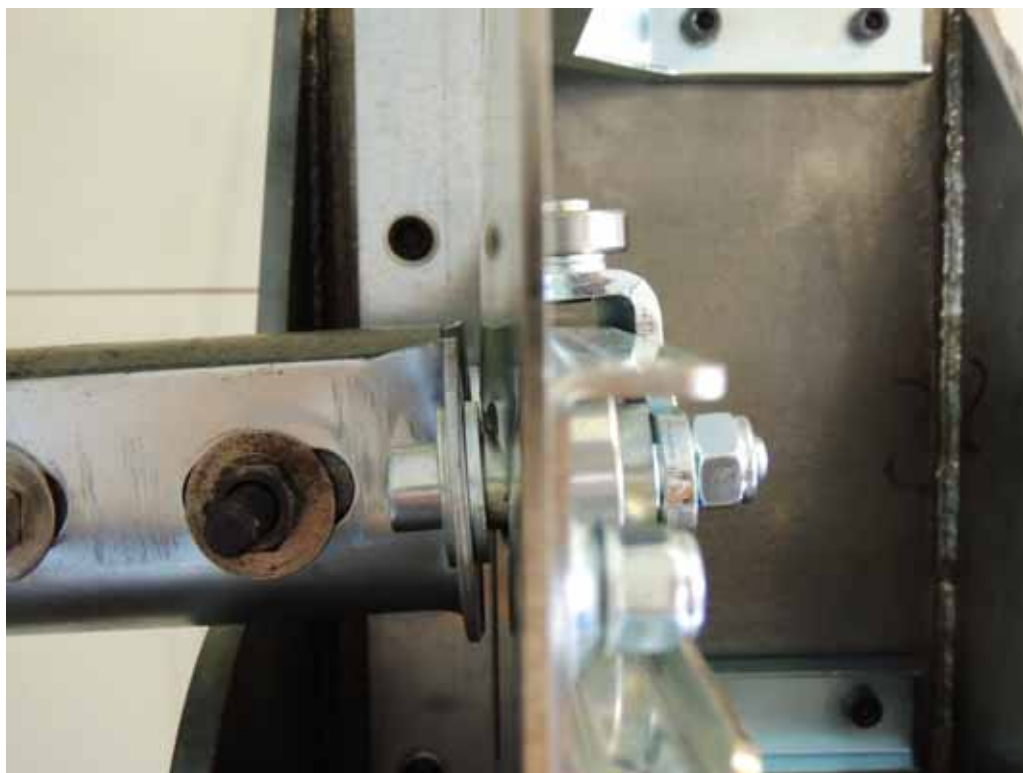
Foto N°4 – Fine prova

Foto N°5 – Fine prova

Si assiste alla progressiva deformazione delle bandiere e dell'albero (foto dalla N°2 alla N°5).

Si rileva una marcata deformazione permanente dell'albero, non riscontrata invece nel sistema.

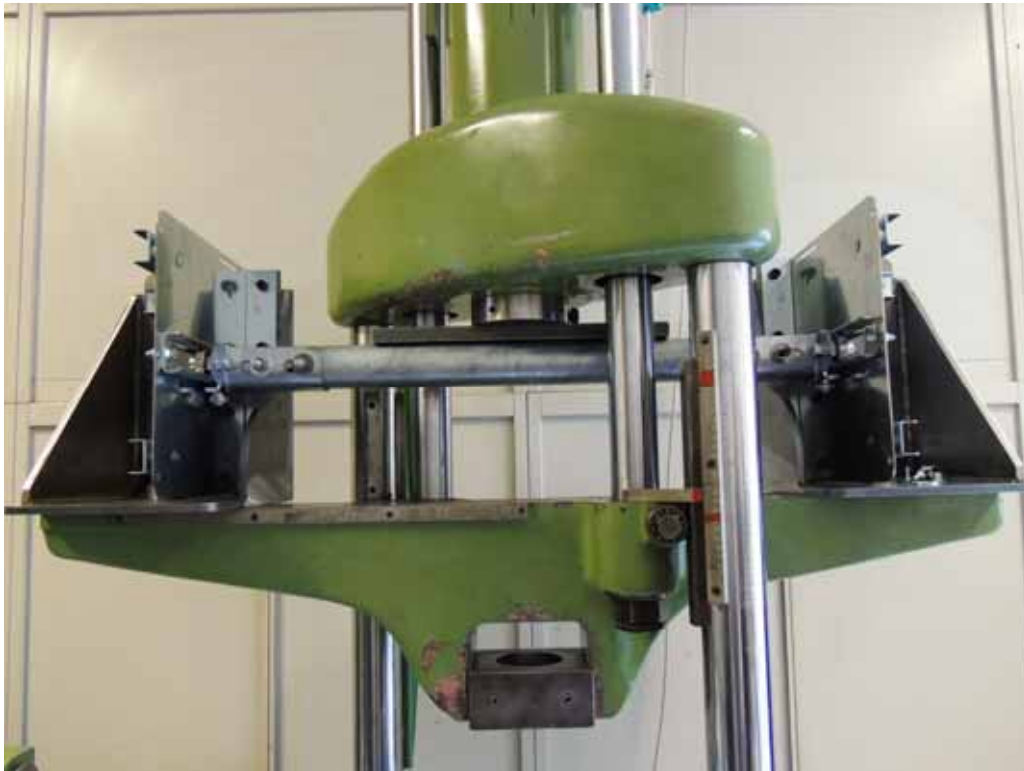
Foto N°6 – Guida interna – Albero Ø 60 mm – Inizio prova

**PROVA N°2 – GRAFICO N°2 – Carico fino a ~ 8000 N (foto N°6)**

**SISTEMA CON GUIDA INTERNA – Albero Ø 60 mm**

**PROVA N°3 – GRAFICO N°3 (foto N°6 e N°7)**

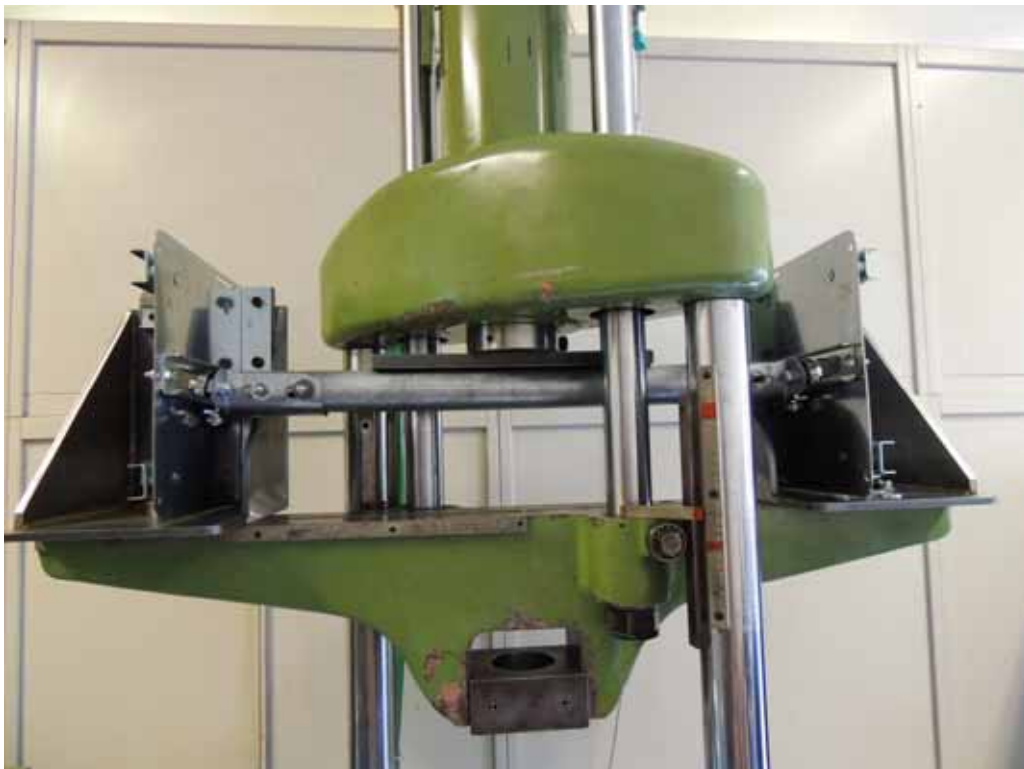
Foto N°7 – Guida interna – Albero Ø 60 mm – Fine prova

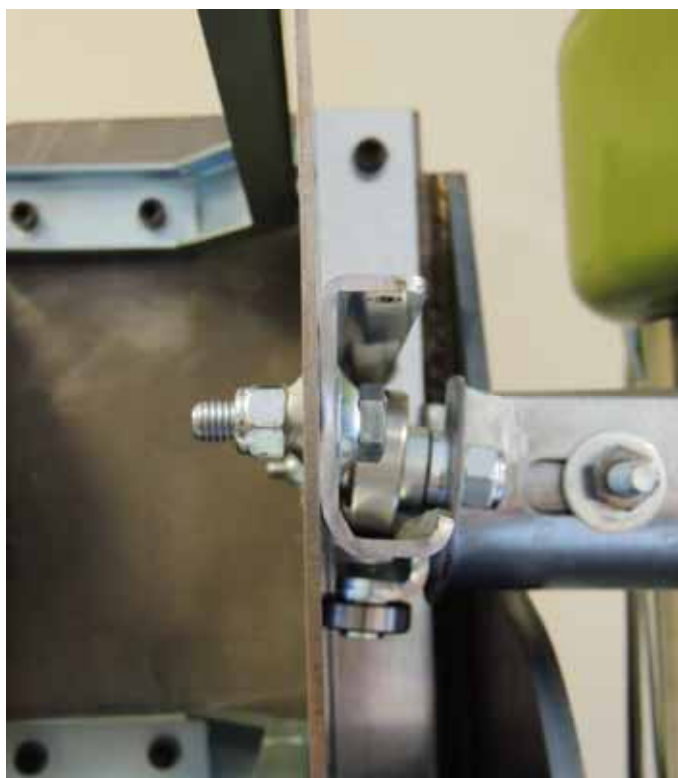
Foto N°8 – Fine prova

Foto N°9 – Fine prova

Si assiste alla progressiva deformazione delle bandiere e delle guide, mentre l'albero rimane inalterato (foto N°8 e N°9).

Si rileva una marcata deformazione permanente delle guide, mentre l'albero risulta inalterato.

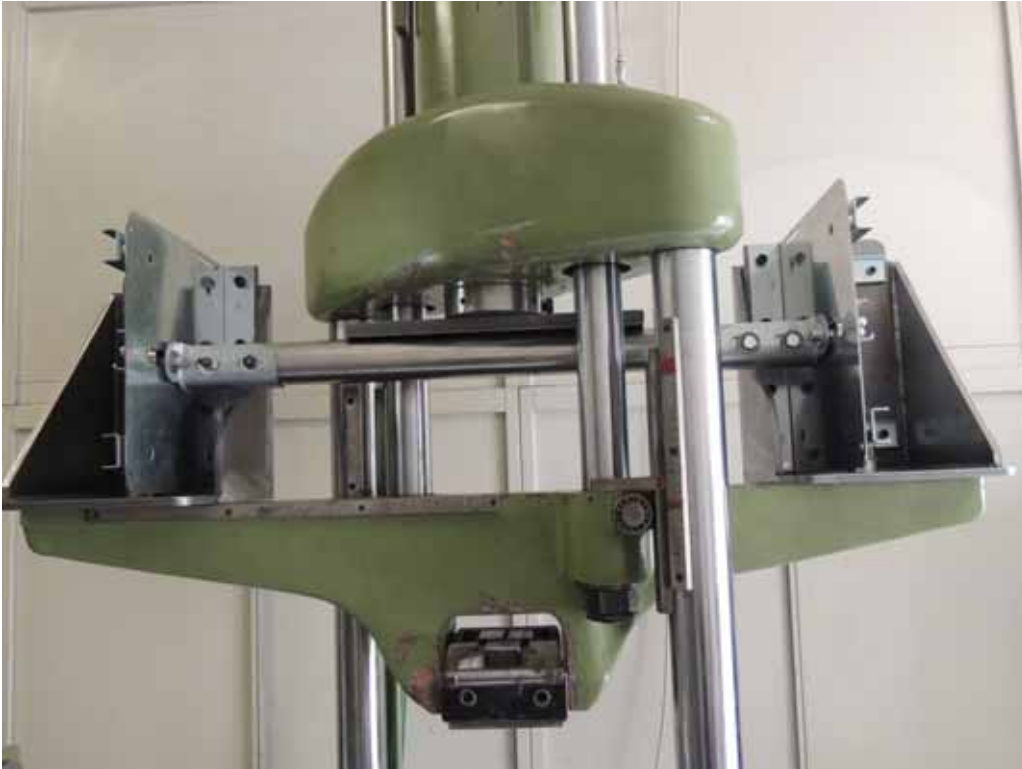
Foto N°10 – Guida esterna – Albero Ø 60 mm pieno – Inizio prova

**PROVA N°4 – GRAFICO N°4 (foto dalla N°10 alla N°12)**

**SISTEMA CON GUIDA ESTERNA – Albero Ø 60 mm pieno**

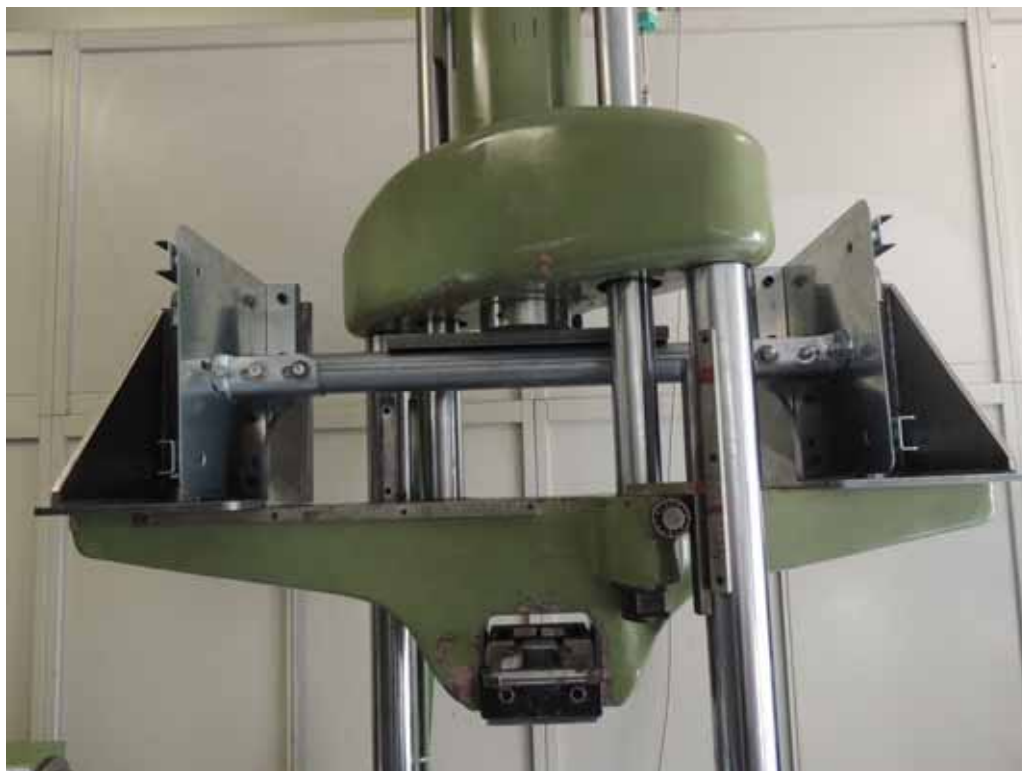
Foto N°16 – Sistema fisso – Albero Ø 60 mm – Inizio prova

**PROVA N°6 – GRAFICO N°6 (foto dalla N°16 alla N°19)**

**SISTEMA FISSO – Albero Ø 60 mm**

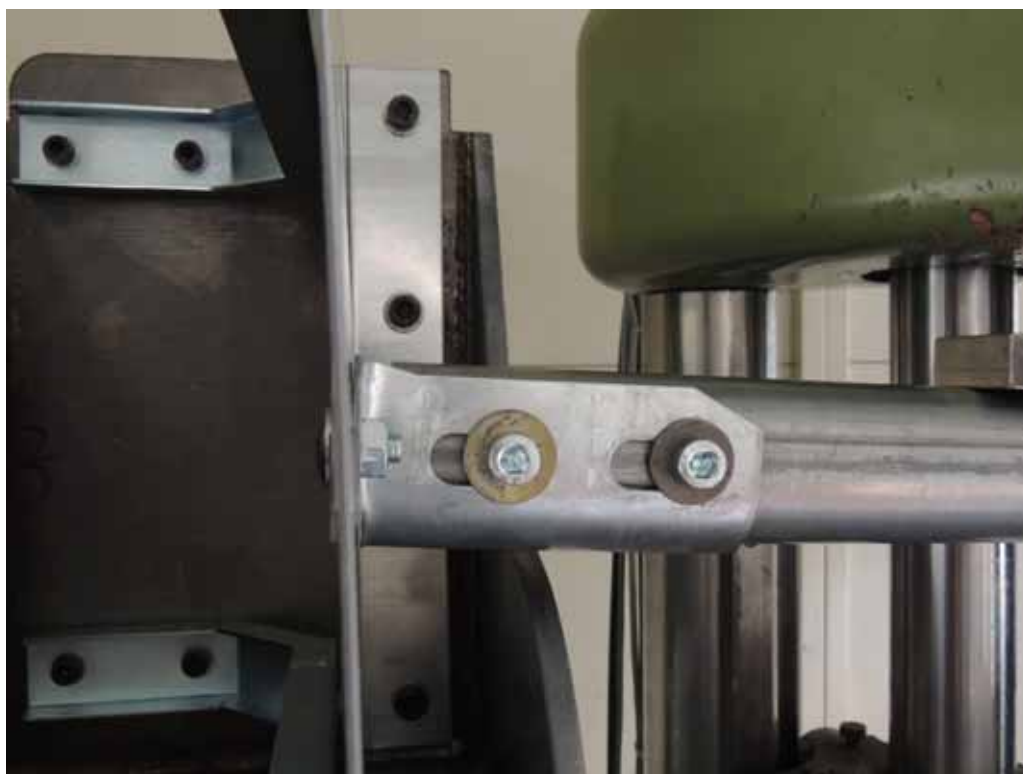
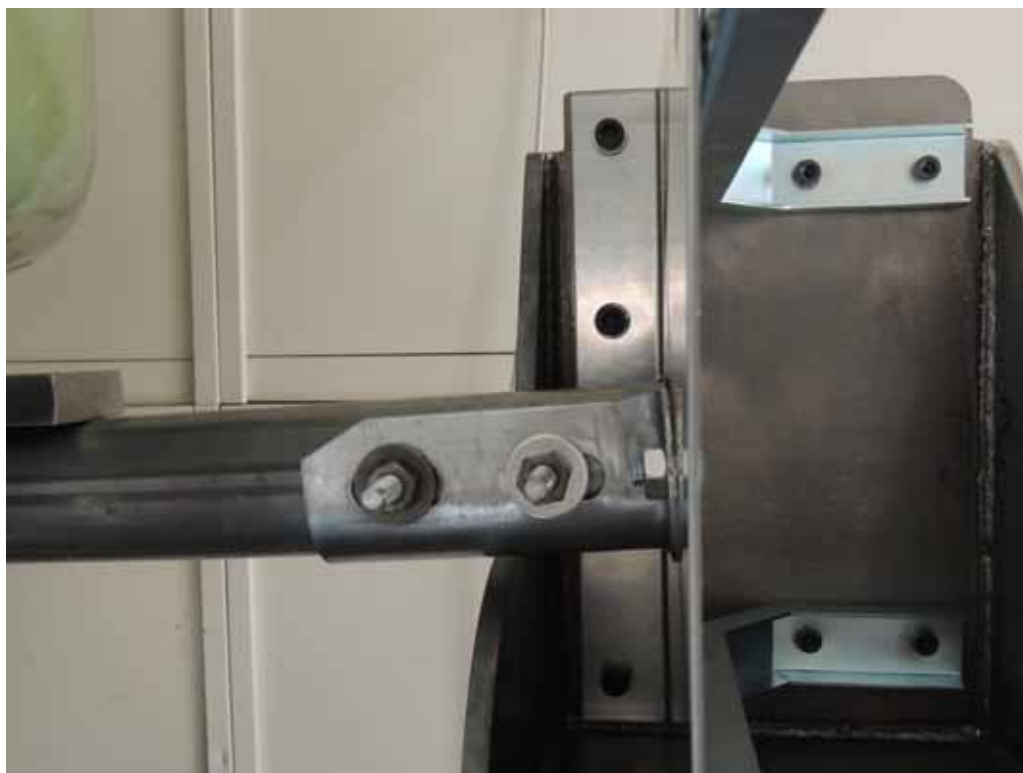
Foto N°17 – Sistema fisso – Albero Ø 60 mm – Fine prova

Foto N°18 – Fine prova

Foto N°19 – Fine prova

Si assiste alla progressiva deformazione delle bandiere, dei supporti dell'albero e dell'albero stesso (foto dalla N°16 alla N°19).

Una volta eliminato il carico di prova si rileva una marcata deformazione permanente nell'albero.
